Baudenkmale in Eitze

Liste der Baudenkmale in der Ortschaft Eitze

Baudenkmal 361012.00141 (Wassermühle): Eitzer Mühle 3

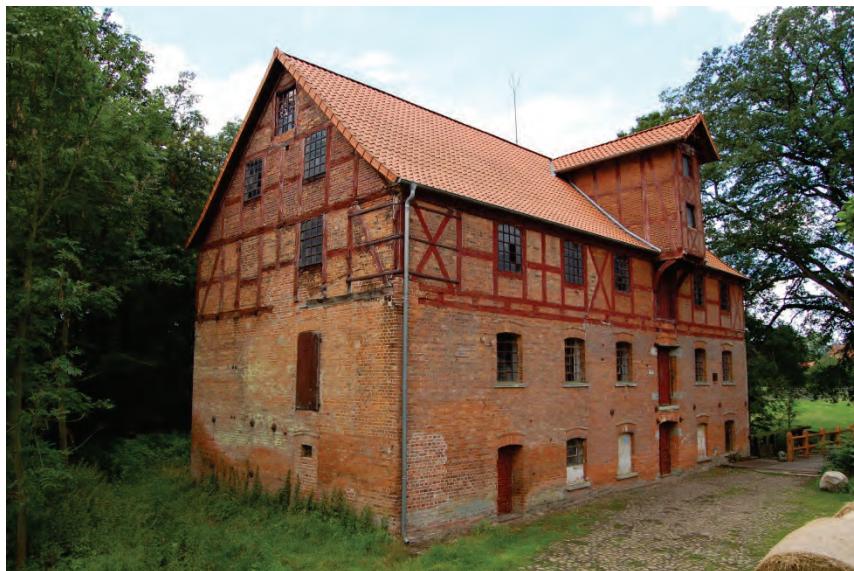
Abb. 1: Seit 1220 ist auf dem Hof Nr. 3 eine Wassermühle urkundlich belegt. Wie viele Mühlengebäude bis heute gebaut wurden, wissen wir nicht. Das letzte, heute noch sichtbare, entstand 1862. (Foto: Anja König)

Das Fundament, das tief in die Erde und in den Gohbach ragt, besteht aus dicken Natursteinwänden, das Erd- und 1. Obergeschoss aus gebrannten Rotsteinen, das Obergeschoss noch traditionell aus Fachwerk. Auf der hofzugewandten Seite steht ein großes Zwerchhaus heraus, wo mit einem Aufzug die Säcke in die unterschiedlichen Geschosse gezogen werden konnten. Auf der Rückseite sind in einem Schlussstein die Erbauer und das Baudatum erwähnt. „H. Müller, M. M. ge. Blome – 1862“. Dabei handelt es sich um Joh. Hinrich Nicolaus Müller (1806 – 1864), verheiratet seit 1835 mit Marg. Blohme aus Hagen-Grinden.ⁱ Der Hinrich Müller, der nicht nur so hieß, sondern es auch war, starb also schon 2 Jahre später.

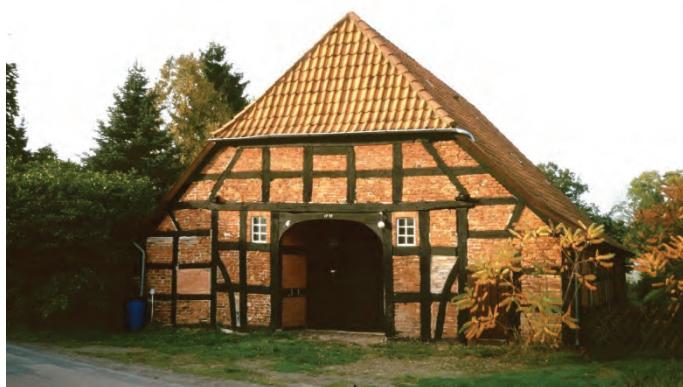
Abb. 1: Das Haus Nr. 17 hat eine Inschrift mit der Jahreszahl 1775, stammt aber wohl von 1824 unter Verwendung eines Vorgängerhauses von 1775.

Etwas anders ist die Baugeschichte von Eitze Nr. 17. Oberflächlich gesehen entspricht der Wirtschaftsgiebel dem Giebel von Nr. 10 (Eitzer Dorfstraße 7). Tatsächlich war das Haus bauzeitlich kleiner. Beide Kubbungen wurden in breiterer Form an das Hauptgerüst angehängt und dabei wurde auch das Giebeltrapez erweitert. In der Mitte vom Giebeltrapez befand sich ursprünglich eine Klappe, die typisch ist für ein kleines Haus, wo der Zugang zum Boden nicht von der Diele aus, sondern nur von außen vorgesehen war. So etwas findet man in der Regel bei Häuslingshäusern. Auch

die Inschrift im Torriegel besteht ausschließlich aus der Jahreszahl 1775.

Besitzerangaben für das Haus aus der Erbauungszeit fehlen völlig. Später wurde dann das Haus verbreitert und vergrößert, die obere Klappe geschlossen und das Tor erhielt einen inneren Vorschauer, womit aus dem Kleinbauernhaus ein Haus für einen selbstständigen Bauern wurde. In der Chronik von Else Arens ist als Besitzer für das Haus auch erstmalig 1824 C. G. Meyer angegeben. Wahrscheinlich wurde erst zu diesem Zeitpunkt aus einem früheren Häuslingshaus eine Bauernstelle.

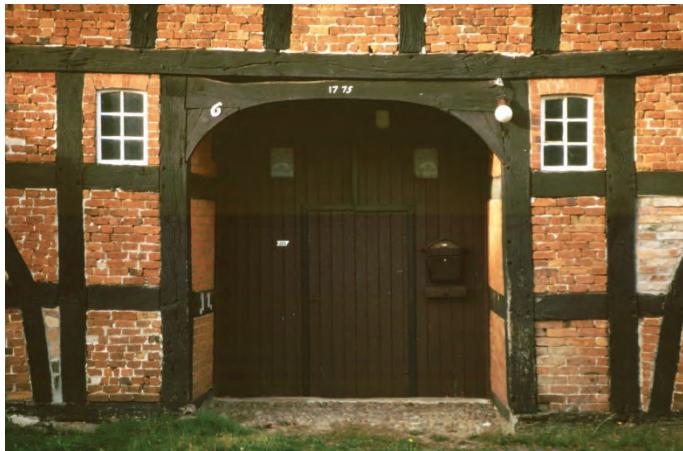
Abb. 2: Detail zu Abb. 14.

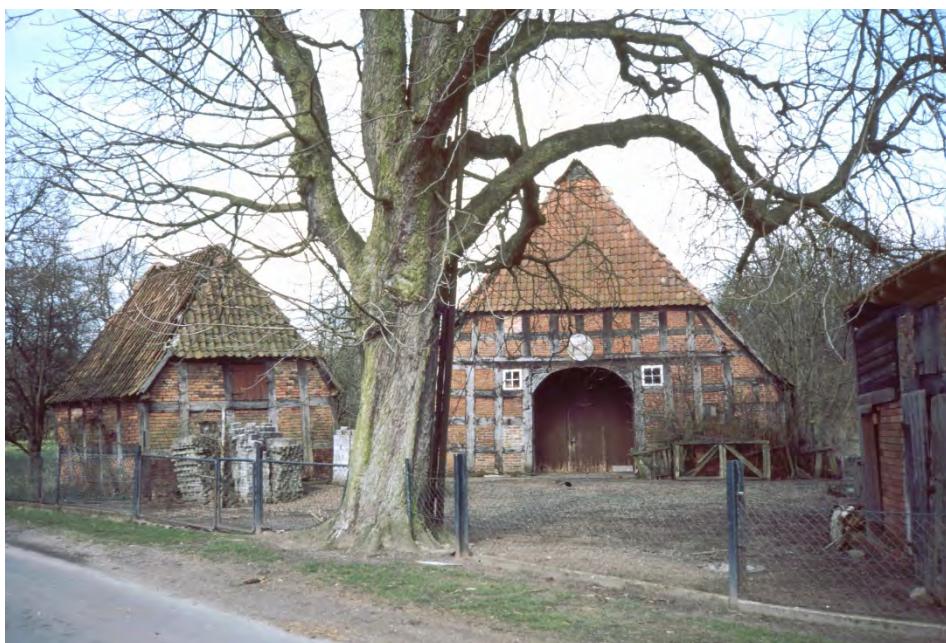
Abb. 1: Der Hof Eitze Nr. 9 vor der Restaurierung, links der kleine Fachwerkstall, rechts das Niederdeutsche Hallenhaus, entstanden im Dreißigjährigen Krieg.

Der Hof Nr. 9 hatte früher den Hausnamen „Holtköper“.ⁱ Nach der Höfeordnung und Klassifizierung handelte es sich um einen Brinkkötner, also um eine kleine Hofstelle. Sie besteht neben dem Zweiständerhaus aus einem kleinen Fachwerkstall und einem Backhaus. 2001/2 wurde das Anwesen von Antje und Peter Heilen restauriert, wobei neben den notwendigen Erneuerungen am Haupthaus das Backhaus seinen ursprünglichen Standort verlassen musste (wegen der drohenden Brandgefahr stand es bauzeitlich ca. 25 m vom Haupthaus entfernt). Dicht neben dem Kammerfachgiebel wurde das Gebäude in ursprünglicher Form restauriert und wieder errichtet. Wegen des hohen Siedlungsdruckes auf Verden war auch leider eine enge Neubebauung in unmittelbarer Nähe auf dem Gelände des früheren Hofplatzes nicht zu verhindern.

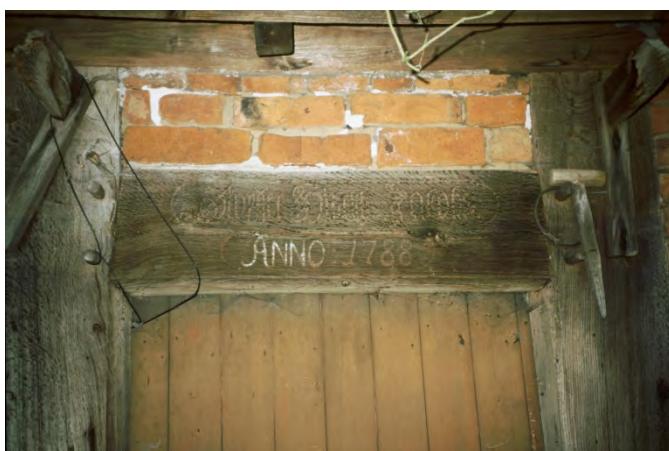
Abb. 2: Das eingeschnittene Datum „ANNO 1788“ über der linken Seitentür deutet auf eine jüngere Bauphase hin.

Das Baudatum der beiden Traufwände wird im Türsturz der linken Seitentür mit „ANNO 1788“ angegeben. Erinnern wir uns an das Baudatum des Wirtschaftsgiebels mit „ANNO 1717“ und an die Feststellung, dass das Haus verbreitert wurde. Die Seitenwände wurden 1788 erneuert und sind seitdem höher als die bauzeitlichen Wände, zusätzlich wurden sie um ca. 50 cm weiter nach außen geschoben. Die Verbreiterung von Hallenhäusern steht in der Regel in direktem Zusammenhang mit breiteren Tiefställen für die Aufstellung von Kühen. Der rechte Türsturz war ursprünglich nicht datiert, zierte heute aber die Namen der Neubewohner und das Datum 2002.ⁱⁱⁱ Beide Inschriften stehen in Verbindung mit seltenen Ereignissen. 1788

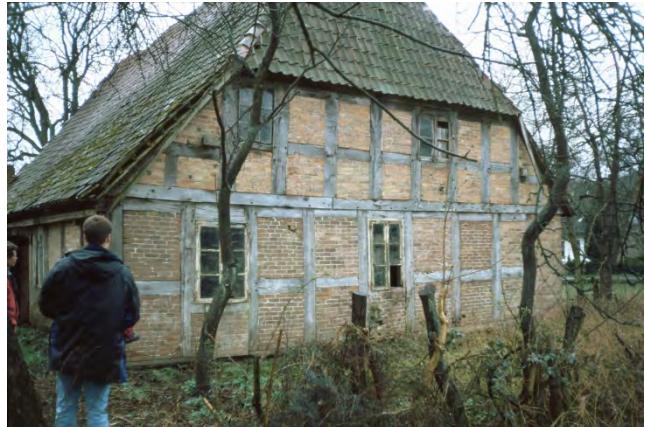
Abb. 3: Wie die Seitenwände stammt auch der Kammerfachgiebel von 1788.

Das äußere Fachwerk für den Kammerfachgiebel stammt wohl ebenfalls von 1788, allerdings unter Wiederverwendung von gebrauchten Hölzern. Im Erdgeschoss wurden mehrere Ständer versetzt und passen nicht mehr mit den Nagellöchern des Rähms überein. Ein weiteres Datum liefern die nachträglichen Verlängerungen der Sparrenschwellen über dem Kammerfach. Die Hölzer wurden 1737 d gefällt (siehe unten). Unter dem Fenster des mittleren Raumes im Kammerfach befand sich der Auslauf eines sandsteinernen Gossenstein, der 10 cm aus dem Mauerwerk des Gefaches herausragte und die dahinter liegende Küche markierte.

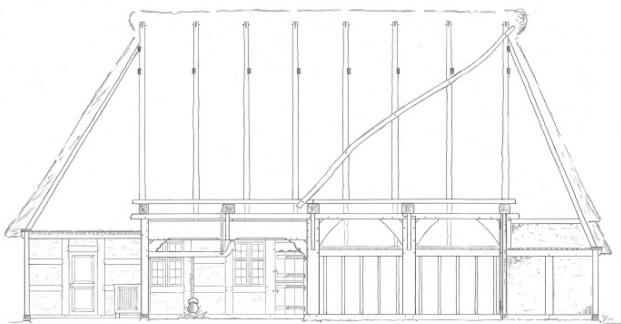
Abb. 4: Die Zeichnung zeigt den rekonstruierten bauzeitlichen Zustand des Hauses von 1637/39 d.

Der älteste Teil des Gebäudes ist das Innengerüst. Hinter dem Wirtschaftsgiebel mit Vorschauer folgen vier Gebinde, die in Reihenfolge mit römisch IIII, III, II und I gekennzeichnet sind. Römisch IIII ist das Gebinde hinter dem Vorschauer, römisch I das Gebinde in der Herdwand, wobei der Balken Mitte Flett nicht mitgezählt wurde. Es ergeben sich also neben dem Vorschauer zwei Dielenfächer und das Flett. In dem Balken des Gebinde IIII verweisen die Spuren eines Düssellochs wie auch Zapfenlöcher von Torständern und Kopfbändern auf den ursprünglichen Giebel. Beide Ständer dieses Gebindes weisen in der Höhe der Hillriegel^v auch Zapfenlöcher nach vorne auf. Die ursprünglich darin befestigten Riegel hielten die bauzeitlichen nie-drigen Wände der Vorderkübbungen. Längskopfbänder nach vorne gab es nicht.

Das Haus von 1637/39 hatte also noch in der Tradition des 16. Jhs. eine Vorderkübbing mit eingeschnittenem Tor und Vorschauer. Die Ständer haben einen Querschnitt von 35 x 20 bis 40 x 20 cm und die beiden Dielenfächer eine Länge von ca. 265 cm. Die Dielenkopfbänder sind fast winkelfüllend, weisen jedoch nur eine flache Kehlung auf. Ungewöhnlich groß und wuchtig im Verhältnis zu anderen Häusern erscheinen die Längskopfbänder. In Längsrichtung werden die Gebinde durch ein flaches, über alle Ständer verlaufendes Rähm verbunden, durch die die Zapfen der Ständer durchstoßen. Die Zapfen stehen an der Oberkante gut 5 cm heraus, um die Balken mit einer Nut aufzukämmen. Der Balkenüberstand beträgt zwischen 70 und 80 cm und auf den Enden liegen in Längsrichtung des Hauses aufgenagelt die Sparrenschwellen, auf denen in flachen Kuhlen die Sparren stehen.

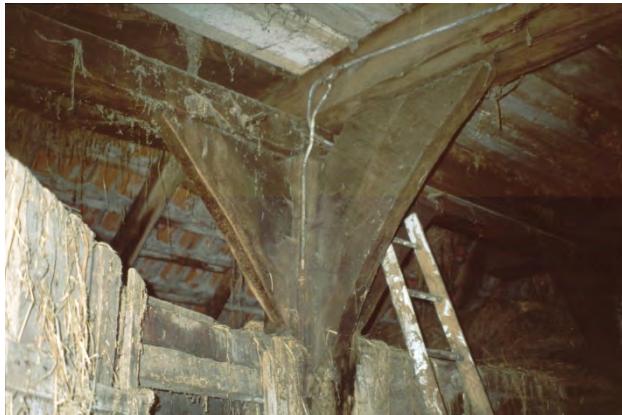
Abb. 5: Knotenpunkt eines Innenständers mit den mächtigen Kopfbändern und Balken.

Das Flett hat eine Tiefe von ca. 5 m und besteht aus zwei Fächern. Von den ursprünglich zwei Luchriegeln^{vi} war zum Zeitpunkt der Untersuchung nur noch der rechte vorhanden, der von einfach geschweiften Knaggen gehalten wurde. Er war ohne Stummelständer direkt unter dem Rähm angebracht. Die Herdwand bestand neben den beiden querstehenden Hauptständern zusätzlich aus vier 50 cm breiten Ständern, wodurch mit allen anderen Bauteilen zusammen von einem ausgesprochen wuchtigen Innengerüst gesprochen werden kann.

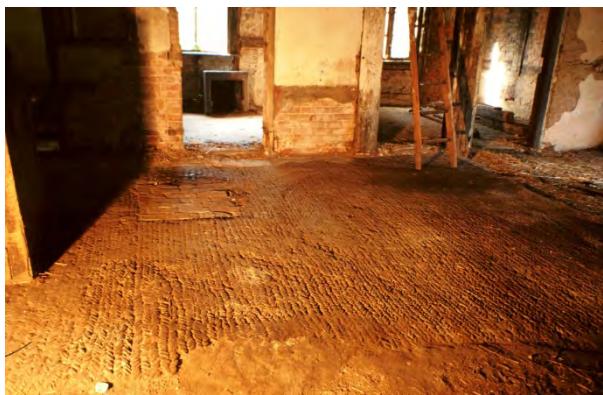
Abb. 6: Nach Entfernung des jüngeren Estrichs kam ein seltenes Kieselpflaster zutage. Die große Überraschung: In der Mitte des Hauses war die frühere Herdstelle, aus Rotsteinen gepflastert, erhalten geblieben.

Unter diesem Estrich befand sich aber auch das zum Zeitpunkt der Untersuchung freigelegte Kieselsteinpflaster. Da es mit der Jahreszahl 1779 datiert ist, wird die Herdstelle wohl ebenfalls aus der Zeit stammen. Der Frage, ob sich darunter eine noch ältere befand oder ob die erste Herdstelle ganz beseitigt wurde, ist leider nicht weiter nachgegangen worden. Das Pflaster ist zum größten Teil, auch nach der Restaurierung, noch vorhanden und in vielerlei Hinsicht ungewöhnlich. Alle bekannten Kieselsteinpflaster dieser Region weisen meist quadratische, mit Mustern versehene Felder auf. In unserem Haus handelt es sich um ein einfaches Fischgrätenmuster, das in langen Bahnen in Längsrichtung des Hauses verlegt wurde. Dabei verlaufen die Bahnen nicht immer parallel, sondern es kommt auch durchaus zu Überschneidungen. Normalerweise liegt eine Kieselpflasterung um die Herdstelle herum im gesamten Flettraum, füllt beide Luchten und trennt optisch die Diele vom Wohnort. Bei diesem Haus wurde die Pflasterung aber auf der Diele in einer Breite von 75 cm entlang der linken Ständerreihe bis zum früheren Pferdestall fortgeführt. Dies kann als ein bisher einmaliger Befund angesehen werden.

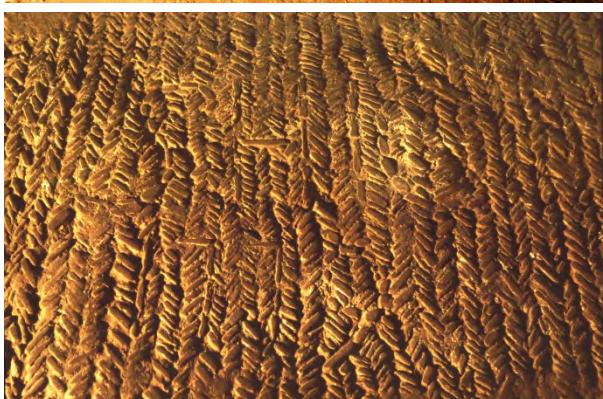
Abb. 7: Im Kieselpflaster finden sich die Anfangsbuchstaben des Hofbesitzers: „S H I“ für „Stoffer Hinrich Jacobs“ und das Datum 1779.

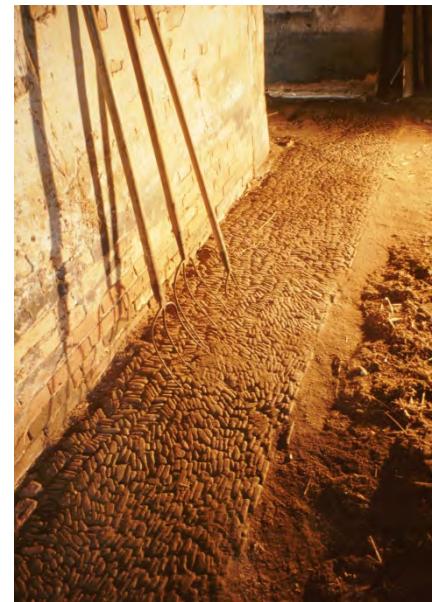
Abb. 8: Das Kieselpflaster zog sich vom Flett in einem schmalen Streifen entlang des Kuhstalls bis zur Dielentür. Das ist in der Hausgeschichte ein bisher einmaliger Fall.

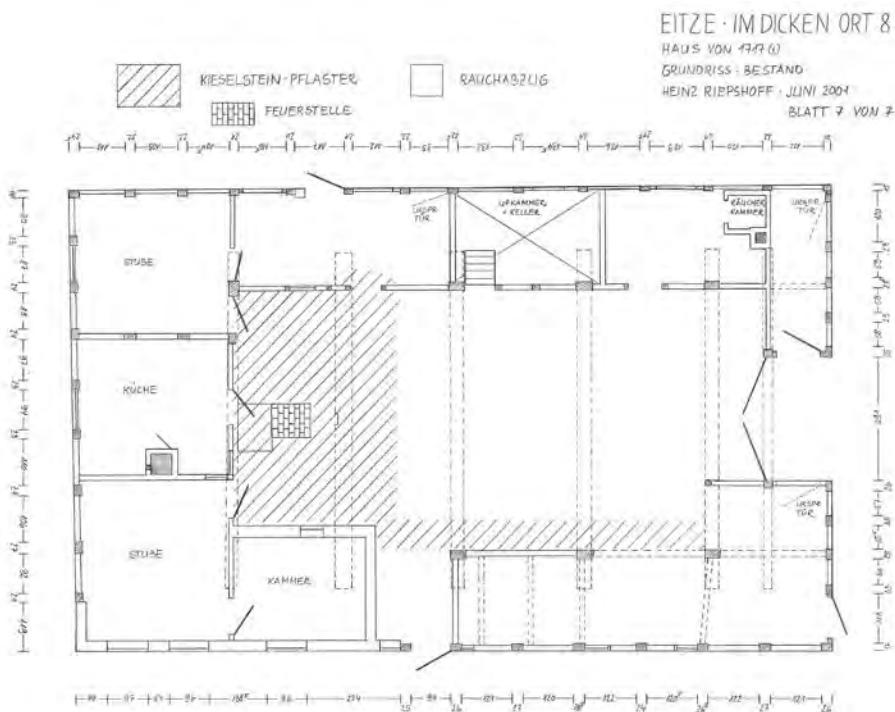
Abb. 9: Der Grundriss zeigt den Baubestand von Eitze Nr. 9 im Jahre 2001.

Als dann um 1900 die Herdwand versteinerte, musste die Herdstelle ganz weichen, und mit dem Einbau eines neuen Schornsteins im mittleren Raum des Kammerfachs entstand dort die Küche.

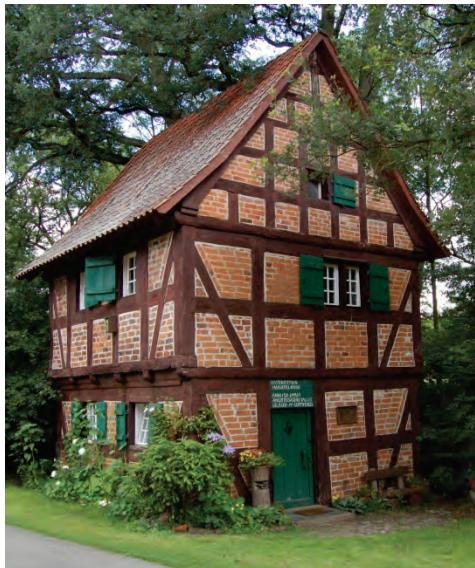
Abb. 1: Doppelstöckiger Speicher auf Hof Nr. 6 (Foto: Anja König).

Davon zeugt auch der große doppelstöckige Speicher auf Hof Nr. 6. Das größere obere Stockwerk steht links und rechts 20 cm über dem unteren Erdgeschoß hinaus. Wie auch bei den beschriebenen Backhäusern haben sich die Erbauer im Türriegel mit einer Inschrift verewigt: „KASTEN OSTMAN MARGRETE LOMANS – ANNO 1721 – IM MAY – AN GOTTE SÄGEN IST ALLES GELÄGEN – M – GERT KRÄGEL. In der Dorfchronikⁱⁱ ist zu lesen, dass Carsten Anton Oestmann (1670 – 1738) in zweiter Ehe im Jahre 1712 Marg. Lohmann aus Stedebergen heiratete. Hier ist der Name des Meisters ausführlicher erwähnt, er hieß Gert Krägel. Die Gefache des Fachwerkspeichers sind heute mit Rotsteinen geschlossen, ursprünglich wird er wohl mit Staken, Flechtwerk und Lehm ausgefacht gewesen sein. Trotz Fenster, die statt der früheren Getreidespeicherung eine Wohnnutzung verraten, hat das Gebäude sein ursprüngliches Aussehen nur wenig verändert.

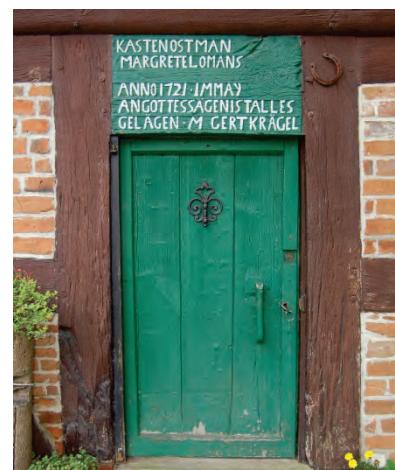
Abb. 2: Detail zu Abb. 1 (Foto: Anja König).

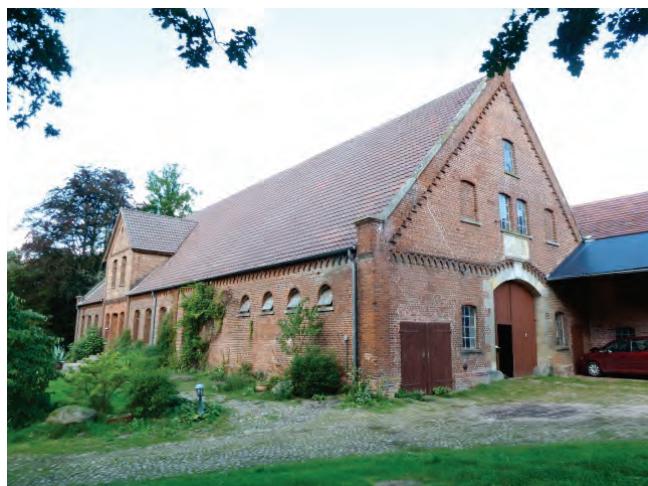
Abb. 1: Als auf dem Hof Nr. 3 zur Zeit der Domweih das Bauernhaus durch Blitz in Schutt und Asche gelegt wurde, entstand 1865 i, unmittelbar danach, das größte Bauernhaus in Eitze.

1865 brannte während der Verdener Domweih das zur Wassermühle gehörige Bauernhaus ab. Es entstand ein Neubau, den es in dieser Form bis dahin in Eitze noch nicht gegeben hatte. Bereits die Größe von 15 m Breite und 36 m Länge ist mit keinem der bis dahin gebauten Fachwerkhäuser zu vergleichen. Der Vierständerbau besteht rundherum aus Rotsteinen, ein umlaufender Zackfries und Lisenen gliedern die großen Flächen zu einem wohlproportionierten Bau. Das große Tor im Wirtschaftsgiebel ist rundherum mit Sandstein eingefasst, gekrönt von zwei Sandsteinplatten mit Inschriften. Die größere obere Platte hat die Inschrift: „Ich und mein Haus wollen dem Herrn dienen. Wohl dem, der den Herrn fürchtet und auf seinen Wegen geht. Du wirst dich nähren deiner Hände Arbeit, wohl dir, du hast es gut“. Die zweite Inschrift ist wiederum dem Andenken der Erbauer vorbehalten: „

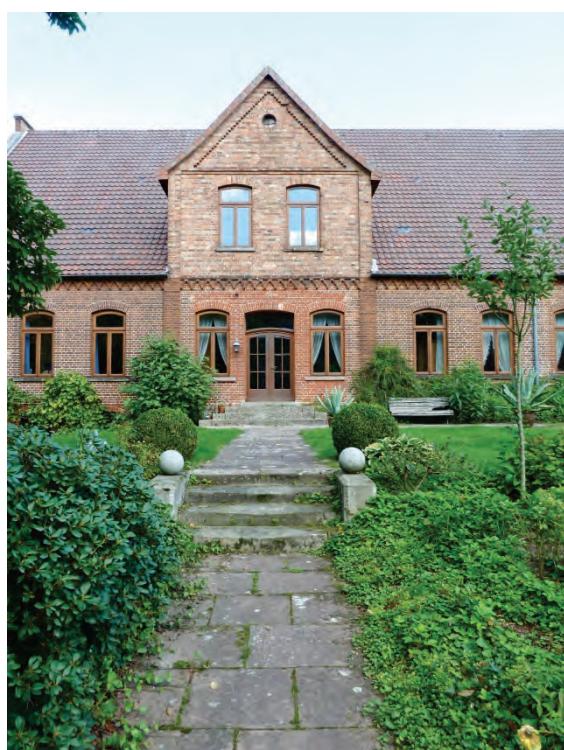
Abb. 2: Der schöne Eingang des Hauses von 1865 wurde um 1900 mit einem Zwerchhaus aufgestockt.

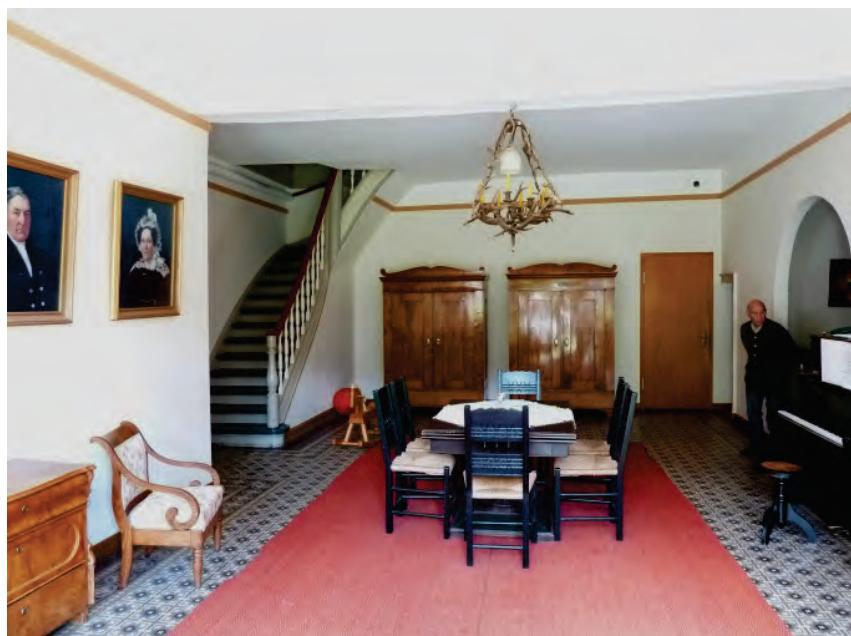
Der zweite Zugang in das Haus ist ein repräsentativer Eingang mit zweiflügeliger Tür in der linken Traufwand, der nicht in ein verräuchertes, mit offenem Herdfeuer betriebenes Flett führt, wie bei den älteren Niederdeutschen Hallenhäusern, sondern in eine große freundliche, repräsentative Wohndiele. Den Boden bedecken mit Mustern geschmückte Fliesen, Türen führen in verschiedene Stuben und die Küche und eine Treppe in das Obergeschoss mit den Schlafkammern. Das Haus besitzt einen Schornstein und zwischen Wohnteil und Diele eine Scherwand, die Gerüche und Geräusche von den Menschen fernhält. Dieses Haus setzte gewissermaßen neue Maßstäbe für das Wohnen im Dorf.

Abb. 3: Der repräsentative Flur von 1865 hat seinen Charakter bis heute behalten.

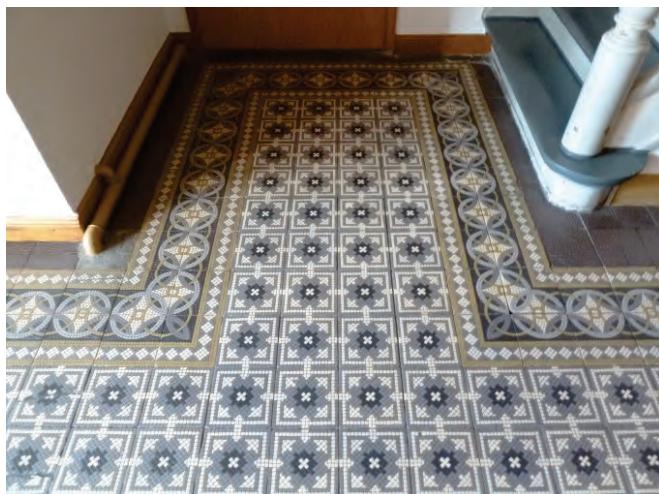
Abb. 4: Detail zu Abb. 3. Statt einer Lehmdiele wurde der Flur mit gemusterten Fliesen belegt.
